# 相談事例紹介～表面・微細加工担当～

表面・微細加工担当では、表面処理された材料の状態分析や耐食性試験などの相談を受けています。対象は、材料そのものの表面や、表面被膜、異物分析など様々です。今回は、金属電極の接触不良についての相談事例を紹介します。

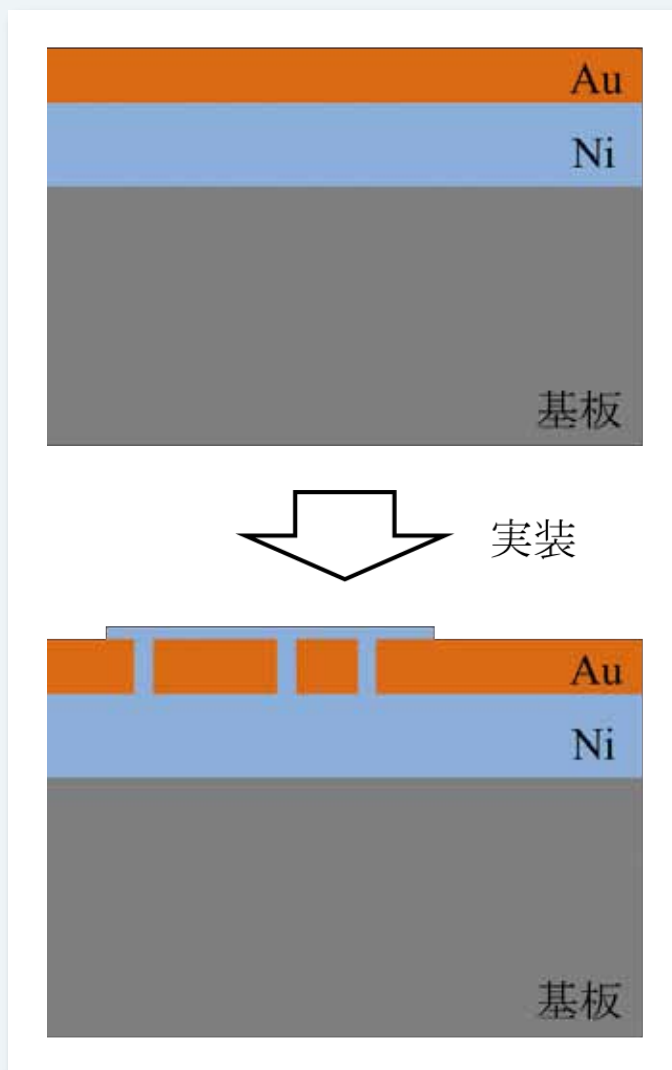
不良品において、最表面に酸化ニッケルの信号が観測されたことから、右図に示しましたように、金表面に下地のニッケル層が染み出すことで、そのニッケル層が表面で酸化され、電極の接合不良が起きたと考えられます。この不良は、百数十 $^{\circ}$ C程度の環境での実装工程中に起こっていると予想されるため、この不具合の改善策としては、実装時の温度制御および、安定した膜厚をコートするための金蒸着工程の見直しに取り組む必要があることがわかりました。

図 実装前後の表面構造のイメージ

相談者は上述の改善策を社内で検証し、成膜工程を見直すことで、不具合が解消されました。
