純マグネシウムのレーザー溶接条件の検討

本研究では純マグネシウムの板材をYAGレーザー溶接することで、純マグネシウム同士が接合し得るのかについて検討しました。マイクロフォーカスX線CT及び電子顕微鏡を用いてレーザー溶接部の観察を行った結果、試料内部にはボイドが含まれ、十分に接合できておらず、レーザー到達部ではピンホールが発生している状態でした。観察した結果から、レーザー溶接時には純マグネシウムに残留している熱量がピンホールサイズに影響を及ぼしていると考えられます。

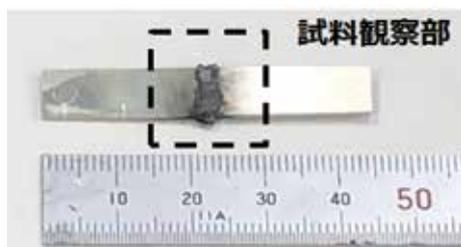
図2 突き合せ溶接結果

溶接後は図2のような外観で、目視観察すると溶接部表面は純マグネシウムが酸化し、凹凸が生じて黒ずんでいる状態でした。

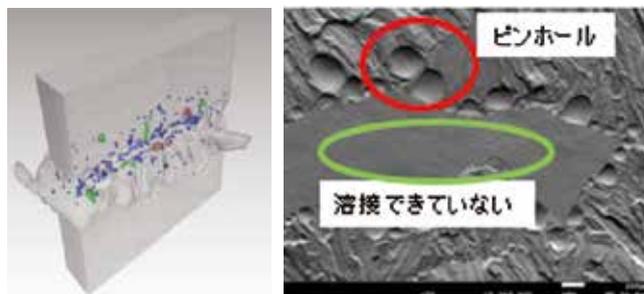
図3 X線CTによる再構成画像 (左図)
電子顕微鏡による引張後の破面観察 (右図)

再構成画像内(図3左)の着色部は試料内部に含まれるボイド(欠陥)を解析したもので、溶接部にボイドを多く含んでいることを示しています。実際に電子顕微鏡(反射電子像 図3右)で破面を観察すると、中央部にはレーザーによる変質がなく、溶接できていないことが確認できました。また、レーザーにより変質している部分と変質していない部分の界面にはピンホールが界面に沿って複数確認できました。

このことから、界面部で純マグネシウムが蒸発して蒸発痕がピンホールになったと推察されます。図3の上部と下部ではピンホールの大きさが異なっているため、溶接部に残留している熱がピンホールの大きさに影響を及ぼす可能性を示しています。特に、マグネシウムは融点と沸点の差が他の金属より小さいため、顕著に影響が出たものと考えられます。

1. 試料内部ではレーザーが接合部中央まで到達しておらず、レーザーによる変質部界面ではピンホールが発生していることが確認できた。
2. 純マグネシウムの場合、残留している熱が溶接に影響を及ぼす可能性があり、レーザー出力だけでなく試料の温度・圧力のパラメータを検討していくことで改善に繋がる可能性がある。
