当センターではX線CTを使用し物体の断面画像を非破壊で観察することが可能です。

X線CT撮像においては観察を妨げるノイズ(アーチファクト)が発生することがあります。今回アーチファクト除去を簡便に行うために、X線透過画像と、再構成した断面画像について相互に変換できる環境を構築しました。

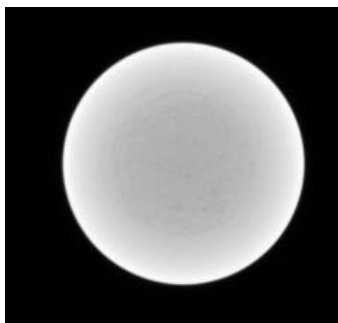
図1 アルミ円柱断面画像

アルミ円柱は一般的なアルミ材で構成されていますが、撮像された断面画像は周辺部が明るく(密度が高く)、中央は暗く(密度が低く)表示されます。図1の断面画像の中心を通る直線に沿った画素値のグラフを図2に示します。

直径50mmの内部が一般的なアルミ製円柱についてX線CTで撮像した断面画像を図1に示します。

まず、断面画像から透過画像の再生成を行いました。これは図1の断面画像より、画素値を360度各方向に積算することで取得できます。さらに再生成した透過画像に対し補正しながら断面画像の再構成を行うことで、アーチファクトの除去を行いました。結果は図3,4のとおりです。

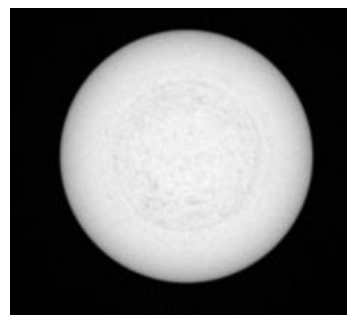
図3 再生成した透過画像から補正を行って再構成したアルミ円柱の断面画像

断面画像は内部がより一般的な画像になり、周辺部の切り立ったピークが改善されました。断面画像から透過画像を再生成してアーチファクト除去を適用できることを確認できました。
