拡散窒化法による温・熱間鍛造金型の耐ヒートチェック性の向上について

[要 旨]

熱間鍛造金型の寿命向上のために行うプラズマ窒化が、ヒートクラックに及ぼす効果を高周波加熱-噴射水冷却サイクル試験で検討した。その結果、表面化合物層の有無、窒化深さが、亀裂の形状、本数、深さに影響することが分かった。

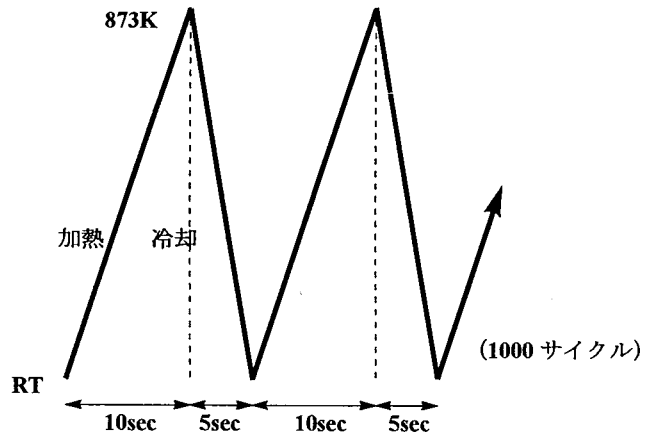
図2 熱サイクルパターン

に出力を調整した後試験を開始し、図2に示す熱サイクルパターンで1000サイクル行った。試験片は適宜切断し、組織観察、表面硬さ分布測定、EPMAによる線分析を行った。ヒートチェック試験後は、クラックの形態を表面および横断面から観察した。

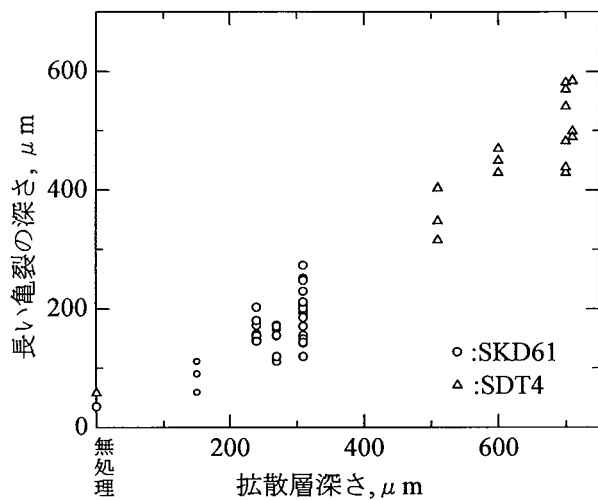
図7 拡散層深さと亀裂深さの関係

また断面写真から亀裂の進展深さを測ると無処理 < 処理条件A < 処理条件B、C、Dの順に深くなる傾向があり、SKD61よりSDT4の方が亀裂は深かった。そこで図8に示すように拡散層深さと亀裂深さの関係をみたところ相関があり、亀裂深さは窒化深さの影響を受けることが分かった。これは、一旦発生したクラックは靱性の低い窒化層内を進み、母材に達すると進展速度が遅くなるために窒化深さの深いものほど、内部までクラックが進展しているものと思われる。またクラックの開口部について見ると無処理のものは肩部が損傷し口が広がっているのに対して、窒化したものは開口部は狭く肩部の損傷は少なかった。これは、無処理のものは加熱時の熱膨張による圧縮応力で座屈したり²⁾、高温での酸化のために開口部が広がると考えられ、窒化処理することで強度を増し座屈、また酸化を抑制しているものと思われる。

- 2) 拡散層深さと亀裂深さには相関があり、拡散層は亀裂の進展が速いため、窒化層が深いほど亀裂も深くなる。
- 3) プラズマ窒化処理することで亀裂開口部の損傷を抑えることができる。
- 4) プラズマ窒化後に高周波焼入を行う複合熱処理は、焼入により表面硬度は上がるが硬化層が深くなるため等により深い亀裂が生じ、ヒートチェック抑制の効果は認められなかった。

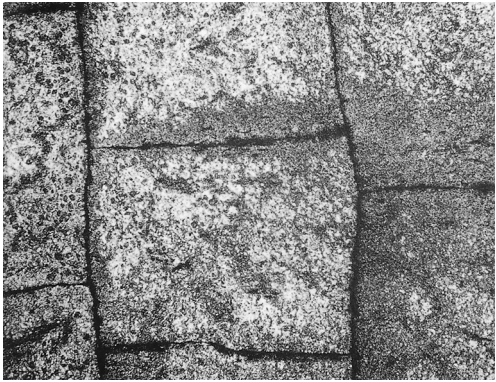
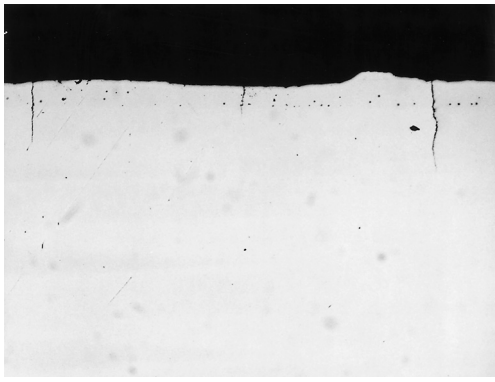
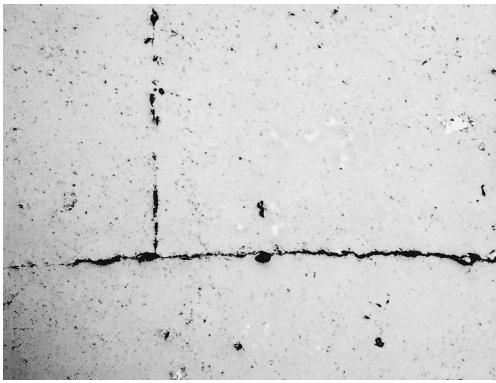
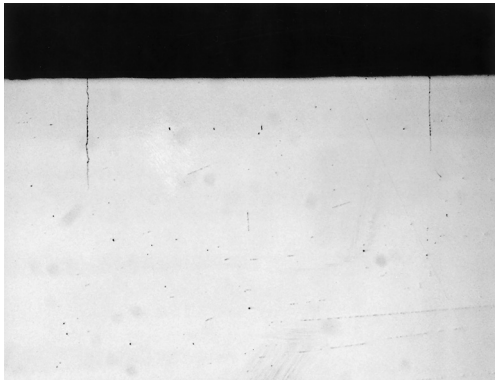
表6 プラズマ窒化後の高周波焼入の影響 (SKD61)

次に、プラズマ窒化後に高周波焼入れを行う処理を検討した。以前、S45C等の機械構造用鋼において窒化後に高周波焼入れを行うと、表面硬さの向上、表面圧縮応力の増加がみられたことからヒートチェックに対する効果を調べた。まず、図9に硬さ分布を示す。SKD61では表面層で硬さと、焼入れにより母材の硬さが上昇した。SKT4では、焼入れ硬さとなっているが表面下100μmで硬さの低下が見られた。酸化脱炭層が生じているためと思われる。また、このときの表面応力は、プラズマ窒化時がSKD61、SKT4それぞれ55.8 kg/mm²、19.7kg/mm²の圧縮応力であったのに対して、1.2kg/mm²、1.1kg/mm²と圧縮応力が減少した。ヒートチェック試験後の表面外観写真、断面写真および亀裂長さを表6、7および図10に示す。亀裂本数は減少するが、亀裂深さはかなり深くなり、こ

の処理によるヒートチェックの改善の兆しはみられなかった。
