木材切削用高速度工具鋼の長寿命化*1

【要 旨】

木材加工において、工具材料に従来から用いられている安価な金属材料(SKH51)を選定し、表面処理を施すことにより工具寿命をのばすことを目的として実験を行った。その結果、スギ材切削においては窒化処理刃を用いることにより切刃寿命を大幅に延ばせることがわかった。一方、MDF材切削においてはCrN被覆刃が耐摩耗性に優れ、刃先寿命の向上についての可能性が得られた。

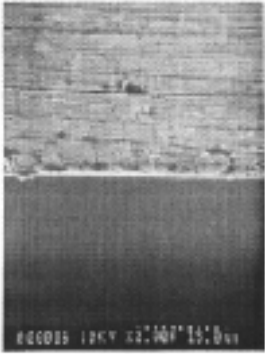
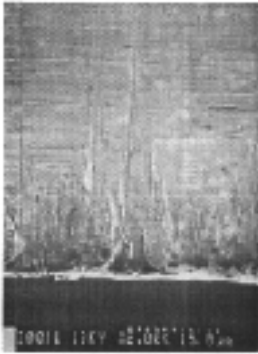
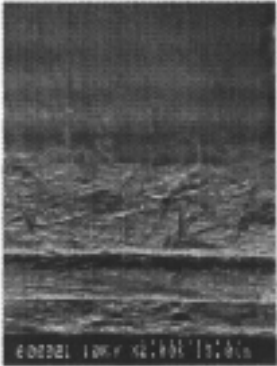
図11 切刃の摩耗状況 (MDF)

未切削	11268m切削後	
RUN 1-2

逃げ面 すくい面
RUN 2-2	未撮影

逃げ面 すくい面
RUN 3-2

逃げ面 すくい面

スギ、MDF材を切削した各種切刃の摩耗状態について図10、11に示す。スギ材の切削においては焼入焼戻し刃に比べて窒化処理刃やCrN被覆刃は刃先の摩耗は少ない。表面には、いずれも摩耗痕がみられないため刃先の摩耗は母材のチップングによるものが主体と考える。そのため、応力集中をさける刃先形状を検討すれば刃先寿命の向上が期待できる。

MDF切削においては、いずれも母材のSHK材がえぐり取られるようにして切屑の排出方向に摩耗している。しかも、前述の様に切削初期におい

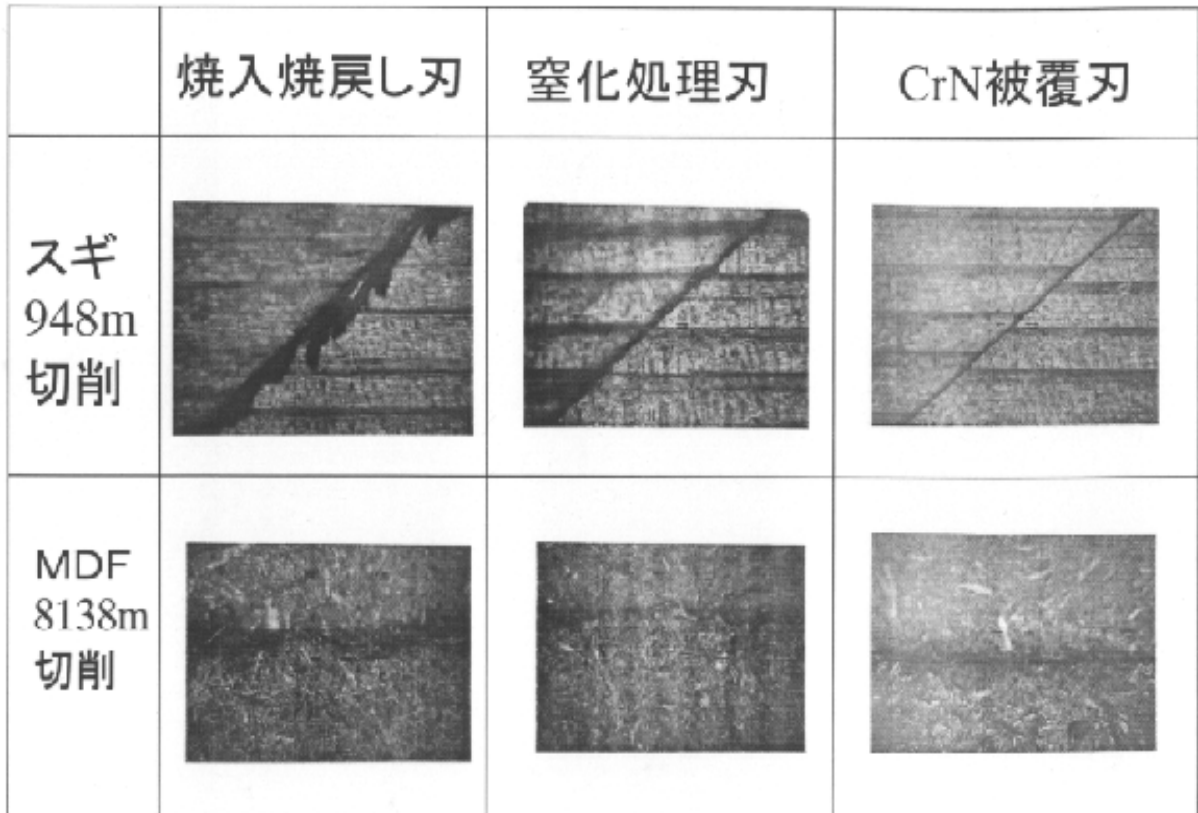
図12 切削端面性状

スギ、MDF材の切削面性状について、一部を図12に示す。また、切削面性状について定性的に評価した結果を表4に示す。
