金型及び機械部品への複合表面改質に関する研究

[要 旨]

熱間鍛造金型の耐久性を向上させるために、プラズマ窒化後にイオンプレーティング法によりCrN硬 質膜を製膜する複合処理について耐ヒートチェック性を中心に検討した。複合処理するとヒートチェッ クは発生し易くなったが、CrN膜の密着性、耐摩耗性の向上により実機試験において金型寿命の延長が 確認された。

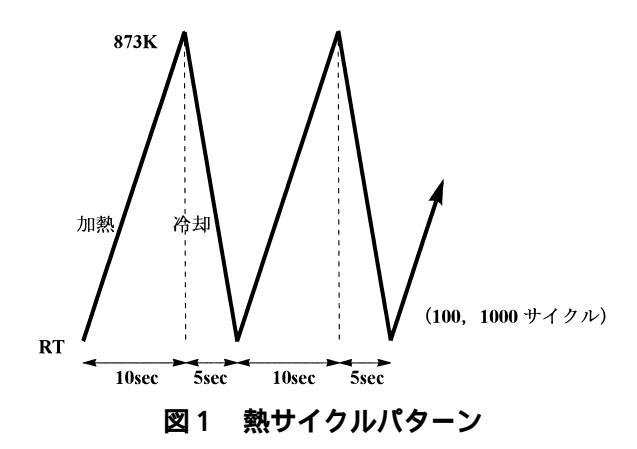
ヒートチェック試験は高周波加熱 - 噴射水冷却 方式で行った。周波数400kHz、最大出力4kWの 誘導加熱用電源装置に計数カウンターを取り付 け、コイル中央に噴射口のある端面焼用のコイル を使用し、加熱 冷却を繰り返すヒートチェック 試験機とした。試験前に、試験片表面中央部に熱 電対をスポット溶接し、最高温度が873Kになる ように出力を調整した後、図1に示す熱サイクル パターンで100サイクルおよび1000サイクルの試 験を行った。

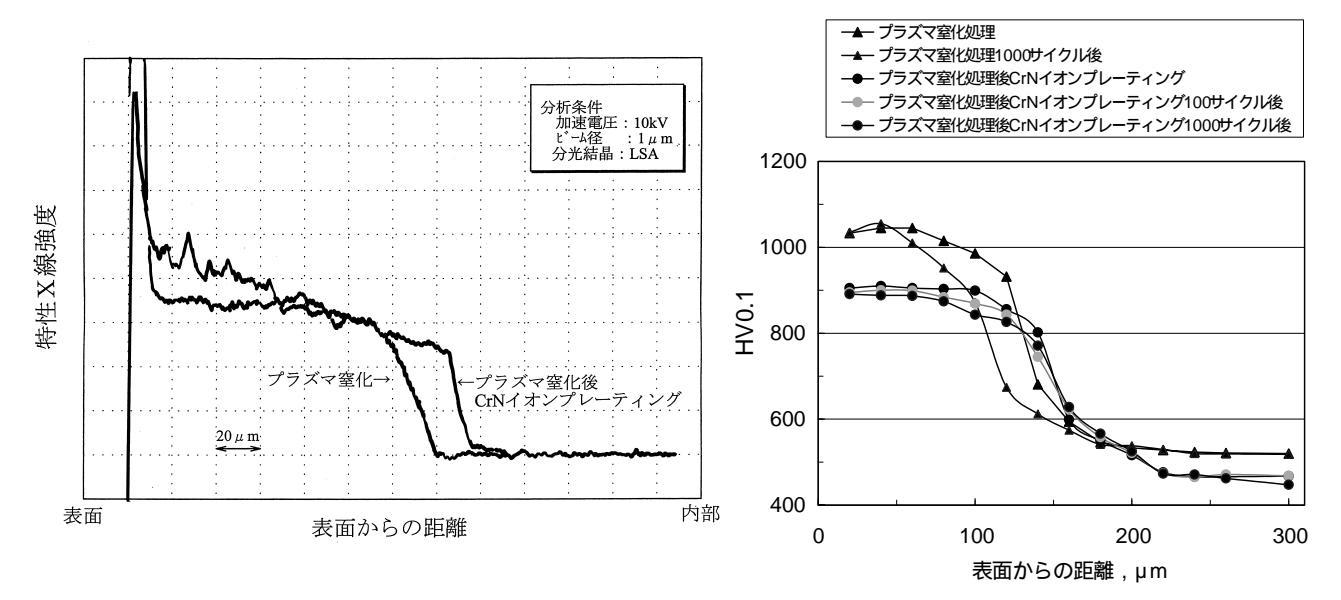
写真1に、プラズマ窒化処理およびプラズマ窒化 処理後イオンプレーティングによりCrNを製膜し た試験片の断面組織を示し、図2にEPMAによ る窒素の線分析結果を示す。プラズマ窒化条件は、 これまでの実験結果から耐ヒートチェック性に効 果のある硬化層深さとして125µmを目標に、ま た表面に化合物層が生成しない条件を選んだ。

組織写真及び線分析の結果よりプラズマ窒化の 硬化層深さ(拡散層)は145~150µmであった。 プラズマ窒化後にCrNイオンプレーティングの複 合処理を行ったサンプルでは、拡散層深さは160 ~170µmで、10~15µmほど増していた。イオ ンプレーティング処理温度は、炉内雰囲気を 653Kにヒーター加熱しているが、イオン衝撃の ある表面層温度はそれ以上に上がっていると思わ れ、そのため窒素が内部に熱拡散し深さが増して いる。図3に示す硬さ分布の測定結果から、イオ ンプレーティング複合処理では拡散層の硬さが 120HVほど低下し、また硬化層が増加している のが確認できる。窒素の内部への拡散によるもの と、また母材硬さが約50HV低下していることを 考えるとイオンプレーティング処理で若干焼鈍さ れているようである。

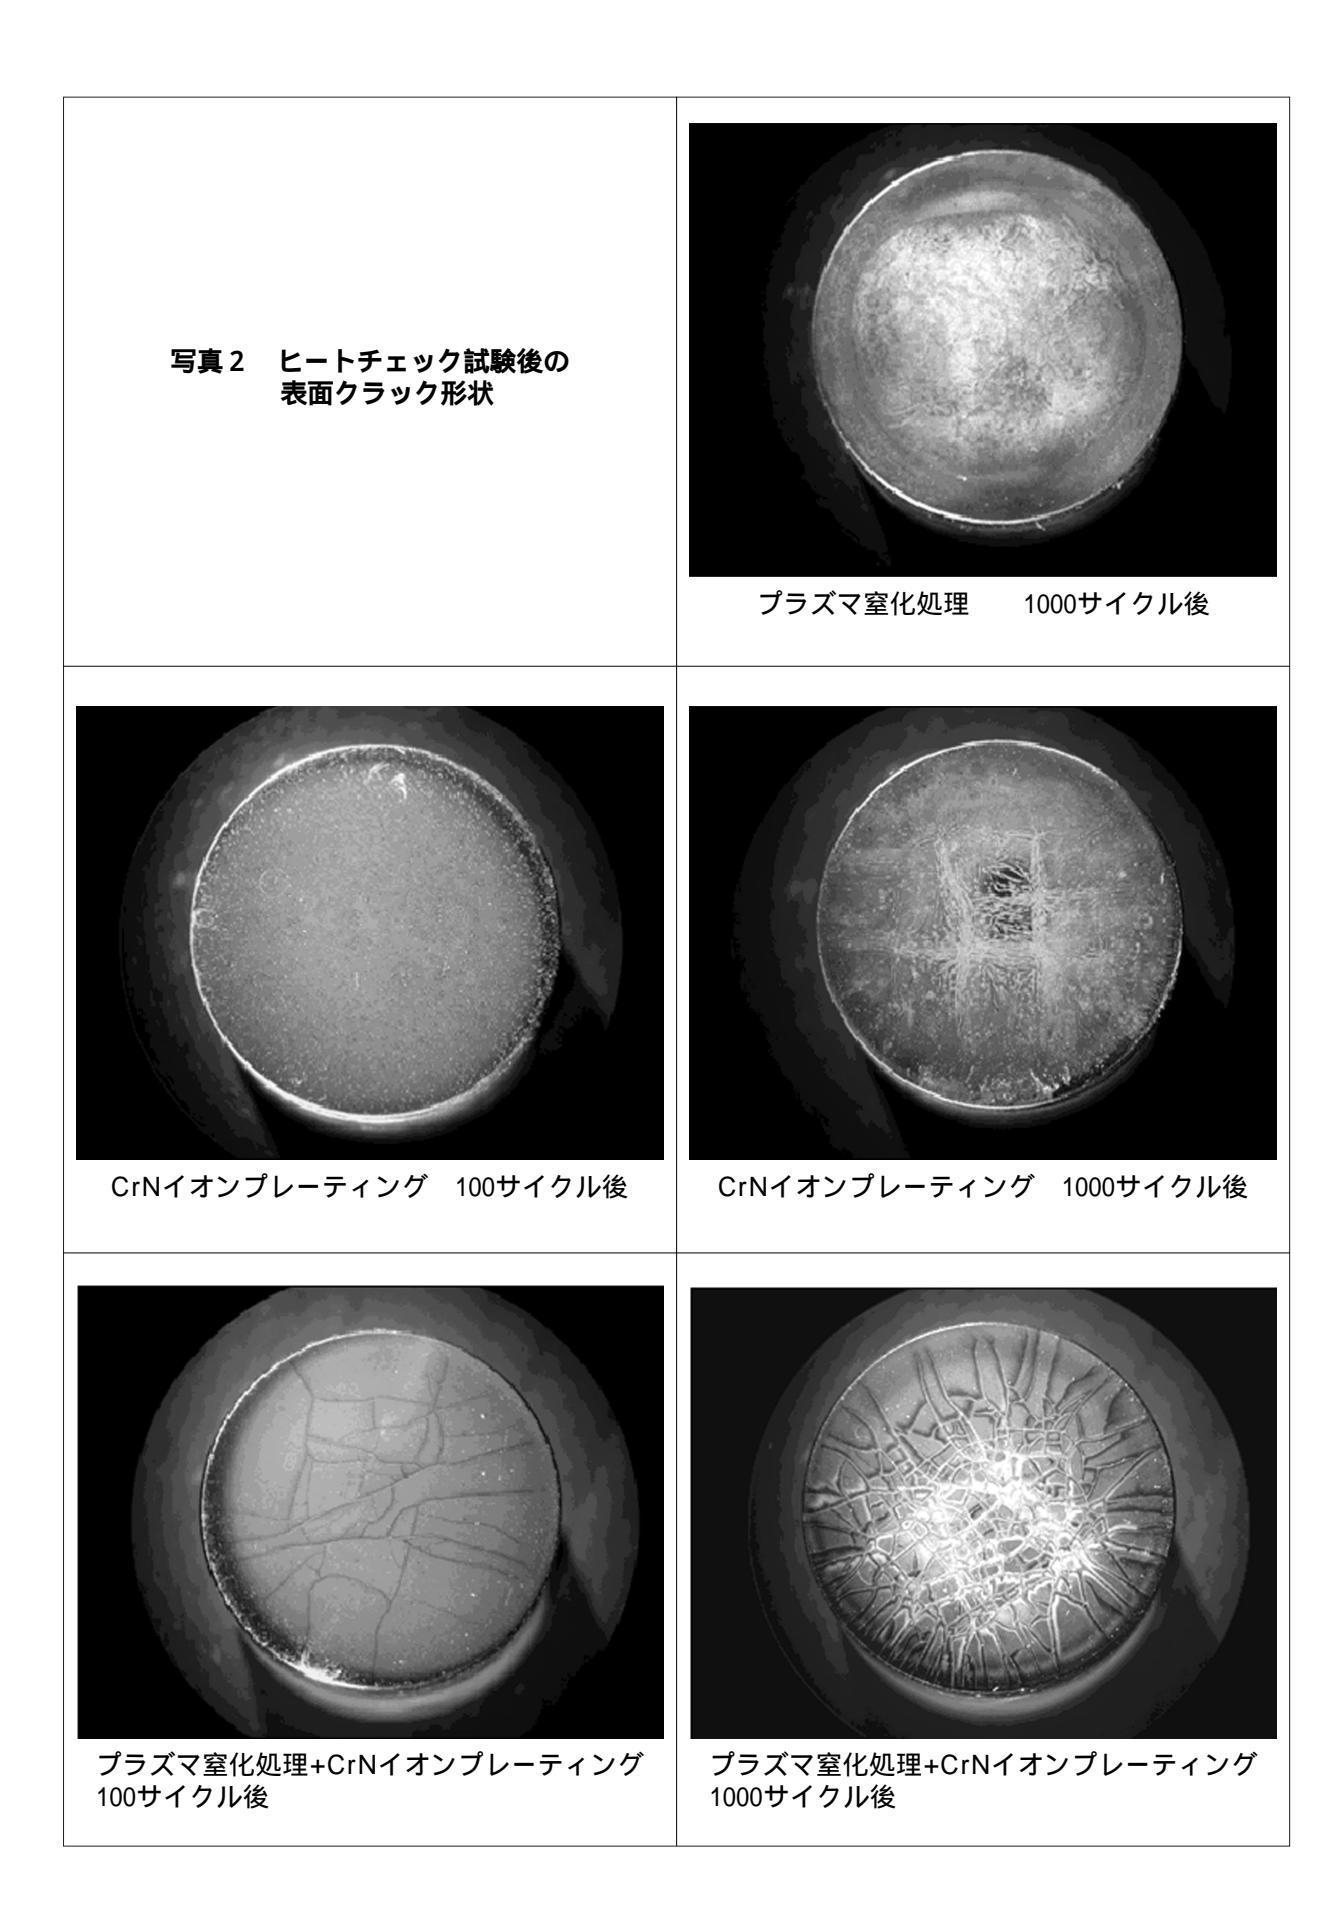
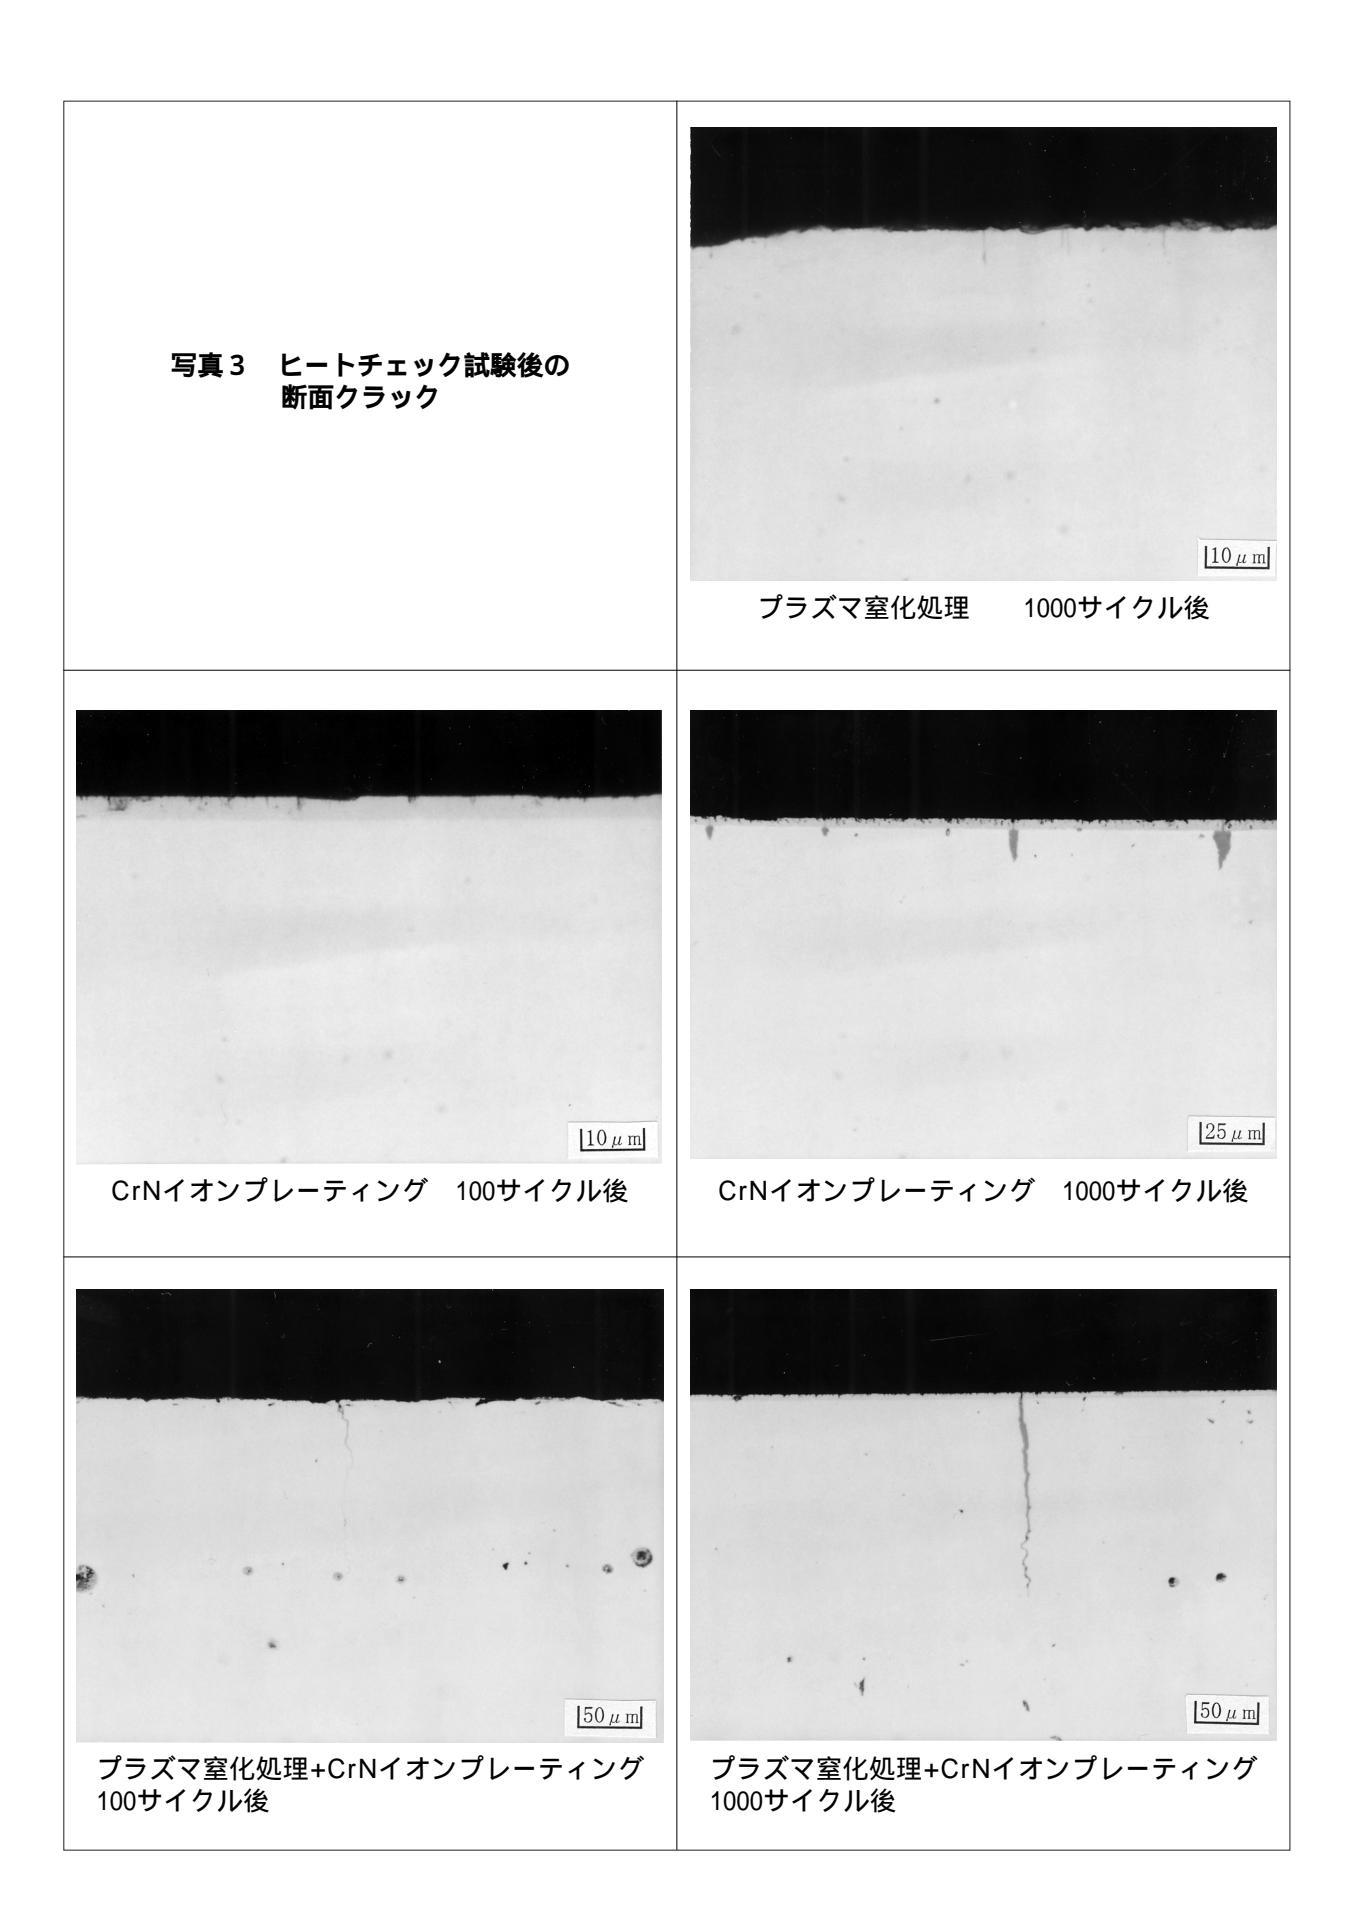
写真4 ヒートチェック試験後組織写真 プラズマ窒化+CrNイオンプレーティング $50 \,\mu$ m $50 \,\mu$ m

ヒートチェック試験後の表面クラック形状を写 真2に、断面写真を写真3,4に示し、ヒートチ ェックの発生状況を表5、図4にまとめた。プラ ズマ窒化処理の1000サイクル後では、断続的な開 口の狭い平均クラック長さが3.6µmの短いクラ ックが見られた。CrNイオンプレーティング処理 のみでは、SKD61の熱膨張率は11.6(10^{-6} K⁻¹) CrNは2.3(10⁻⁶K⁻¹)で大きく差があることから、 試験初期にCrN皮膜に亀裂が発生すると思われ、 100サイクル後ではまだクラックはCrN膜内に留 まっていたが、1000サイクル後には膜を通過した クラックが母材に進行し、幅の広い亀裂を生じた。 クラックの発生本数は一番多く、平均クラック長 さは、16.1µmであった。次にプラズマ窒化後 CrNイオンプレーティング複合処理したもので は、100サイクルで表面には直線的なクラックが 生じ、深さ方向にも既に最大で150μmに達して いる。表面残留応力が引張応力であることが大い に影響しているようである。1000サイクルになる と、表面にはさらにクラック本数が増え多角形亀 裂を形成している。深さ方向へは最大で170μm で、100サイクル時と比べ長さはあまり増してい ないが幅を増している。写真4の組織写真を見る と、クラック深さと窒化層深さはほぼ一致してい るのがわかり、靭性値の低い窒化層では、一旦発 生したクラックの進展は速いことが分かる。しか

し、プラズマ窒化処理のみの試験片においては、 母材に圧縮応力が残留しているためクラックの進 行は複合処理材の窒化層の亀裂進展速度ほど速く ないことから、熱膨張率の異なる表面皮膜との相 乗的な影響によるものと考えられる。
